COMUNE DI PERUGIA

INVESTIMENTI SANITARI EX ART. 20 L. 67/88 RESIDENZA SANITARIA ASSISTITA SANTA MARGHERITA (Ex Padiglione Santi) Via XIV Settembre ADEGUAMENTO IMPIANTI PERIZIA DI VARIANTE N.1 PROGETTO ESECUTIVO

OGGETTO: RELAZIONE GENERALE

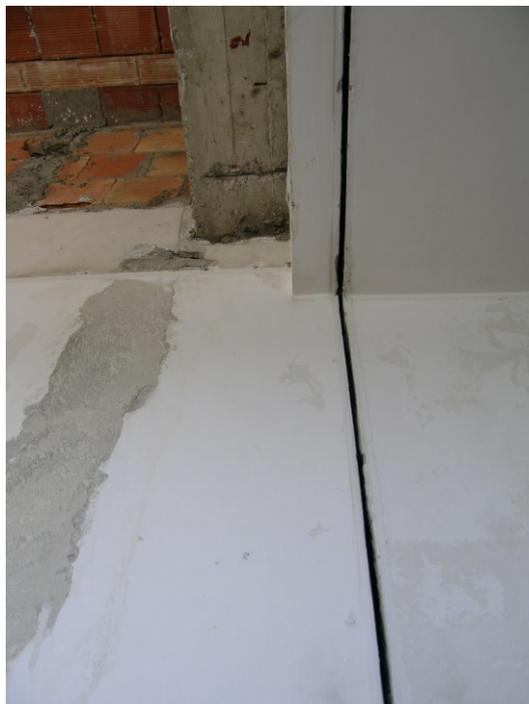
- a) Non esiste, o meglio è risultato di misura inadeguata, il giunto sismico, tra il corpo strutturale più antico in muratura e l'ampliamento realizzato in c.a. ordinario, che le buone norme del costruire, sebbene all'epoca non cogenti, avrebbero dovuto consigliare.

Foto 1 – Giunto sismico esistente (2 cm)

Tale imprevista e imprevedibile situazione impone, pertanto, la creazione del giunto sismico tra i due corpi di fabbrica (costo 116.538,60 €) per evitarne il martellamento reciproco. Progettato il giunto sismico, si è proceduto alla verifica delle condizioni statiche che hanno fornito, per la parte in muratura, un valore pari a 0,17 dell'indice di vulnerabilità e un valore nullo per la parte in c.a. non essendo verificata ai carichi statici verticali. Si rende quindi necessaria la demolizione degli sbalzi che sostengono le fioriere in c.a. (costo raggiunto 158.465.09 €), adeguando in tal modo la struttura ai carichi statici verticali, per consentire alla porzione in c.a. di raggiungere un indice di vulnerabilità pari a 0,26. Ottenute così le condizioni di partenza per la progettazione delle indispensabili opere di miglioramento sismico, si sono fatte due ipotesi: una che soddisfa le NTC 2018, incrementando cioè l'indice di vulnerabilità di 0,1; e una che consente di raggiungere per esso il valore di 0,6. A calcoli e conti fatti, la differenza di impegno di spesa tra le due ipotesi è di € 56.974,80; il che farebbe propendere per la seconda soluzione, considerata la destinazione d'uso dell'edificio.

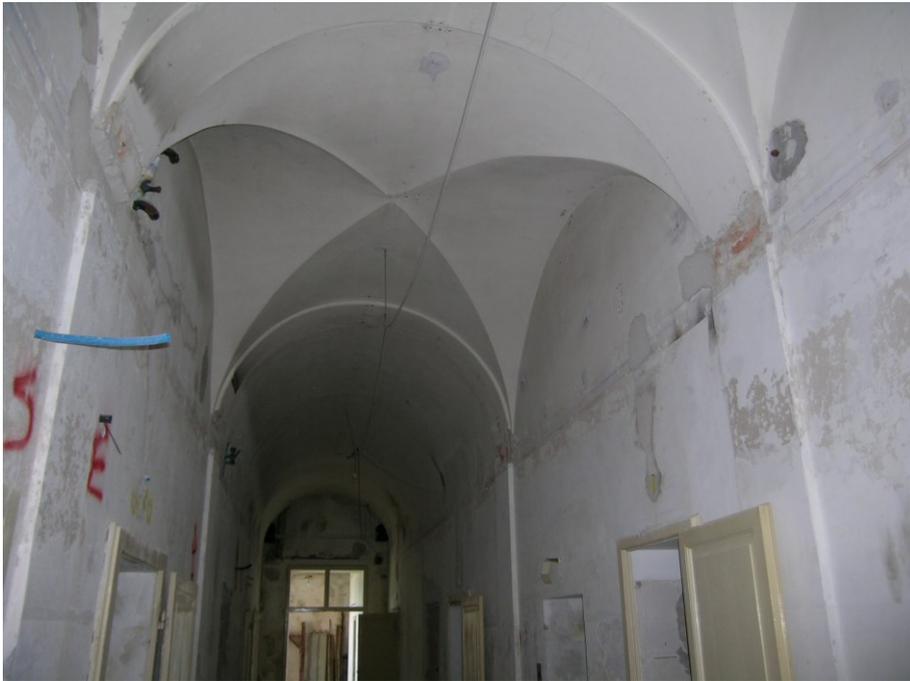
b) E' emerso che il soffitto del corridoio del piano terra non è il solaio di interpiano ma un controsoffitto a plafone, rinvenuto durante la posa in opera dei sostegni delle dorsali dell'impianto di climatizzazione, la cui demolizione ha permesso di rinvenire un solaio voltato e non piano come era lecito aspettarsi per uniformità con quello del piano superiore. Tale rinvenimento, assolutamente imprevisto e sicuramente imprevedibile, considerata la natura storica dell'immobile, impone di riportare alla vista le volte e di spostare le dorsali degli impianti, originariamente previste nel corridoio, nel controsoffitto delle camere di degenza, determinando conseguentemente anche una parziale riprogettazione impiantistica, meccanica e - in minor misura - anche di quella elettrica. Anche le dorsali verticali sono state spostate nel vano scale, all'interno di un cavedio.

Foto 2 – Volte a botte e a crociera rinvenute al Piano terra durante i lavori

Questo ha portato ad un ripensamento del sistema di deumidificazione permettendo di inserire un sistema di ventilazione meccanica controllata VMC nei locali comuni.

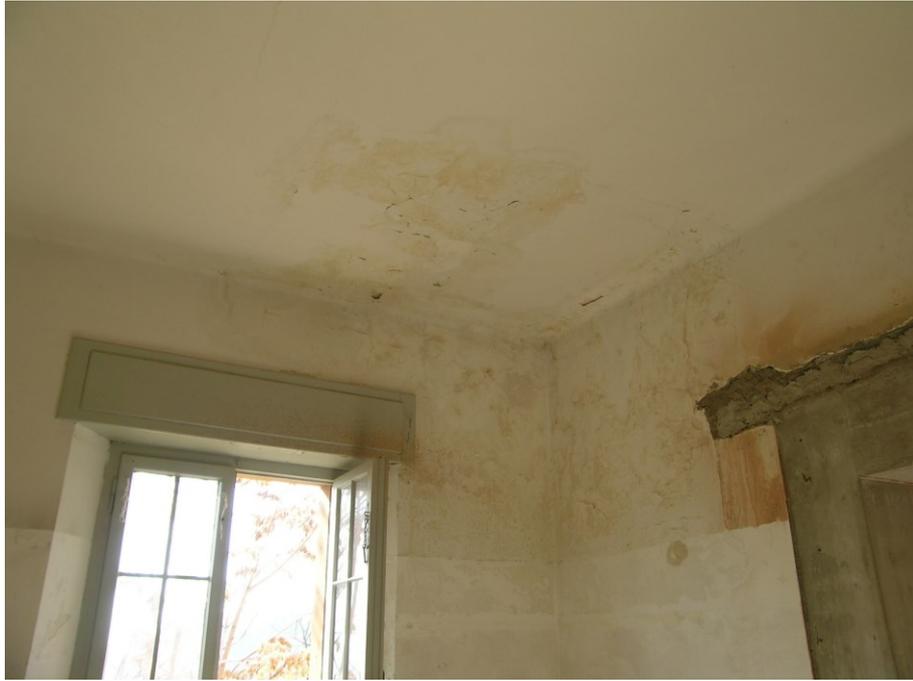
- c) La scossa sismica dell'ottobre 2016, ha provocato la rottura di alcune tegole della copertura, infragilite dagli agenti atmosferici, provocando rilevanti infiltrazioni e la richiesta da parte dell'impresa di una proroga per l'ultimazione dei lavori di 120 giorni, su cui questa Direzione lavori si è espressa favorevolmente con il verbale del 21 dicembre 2016, così come risulta dagli atti.

Foto 3 – Infiltrazioni di acqua al Piano primo

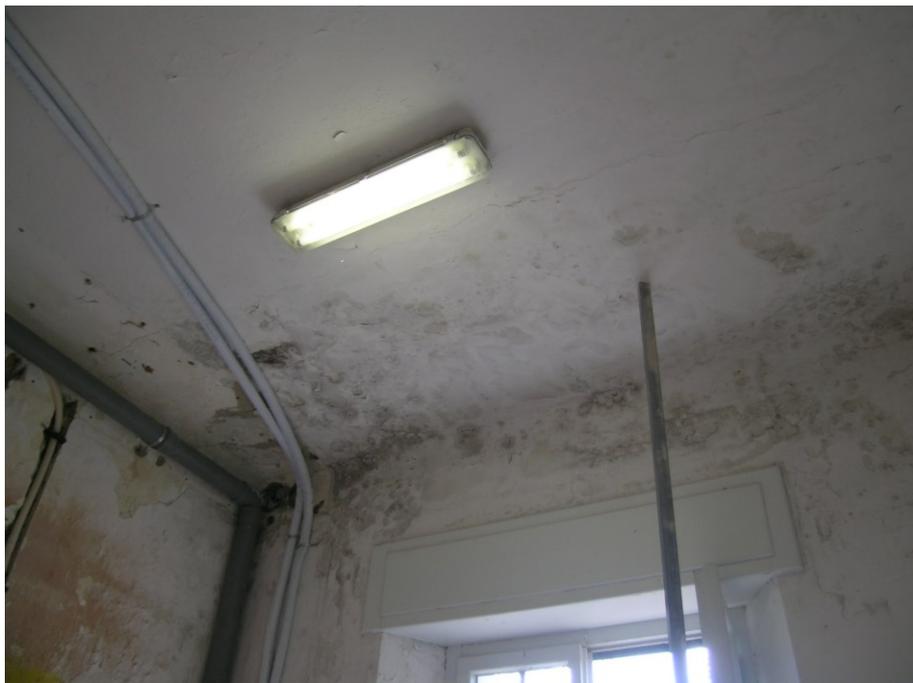
Foto 4 – Infiltrazioni di acqua al Piano primo

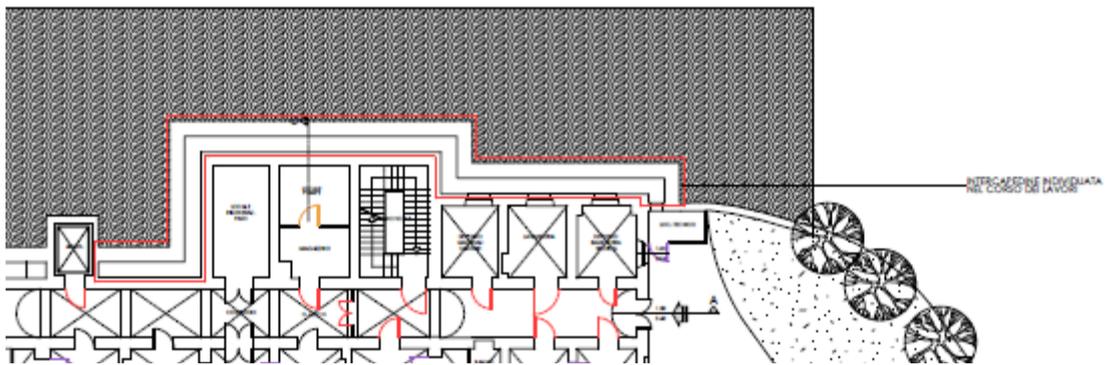
- d)** Per verificare in modo puntuale l'estensione del danno prodotto dal sisma si è predisposto un ponteggio, in modo da accedere in sicurezza al tetto ed ai canali di gronda, la cui posa in opera ha imposto la demolizione di un manufatto posto a ridosso del muro contro terra, sul fianco est del vecchio edificio. Tale demolizione ha messo in luce un'apertura che, esplorata, ha portato imprevedibilmente in evidenza la presenza di un cunicolo realizzato dietro il muro contro terra del piano

seminterrato, il quale termina in corrispondenza del vano corsa dell'ascensore. E' stato così possibile accertare che tale cunicolo, il quale ha la chiara funzione di far defluire l'acqua proveniente dal terrapieno retrostante l'edificio, nelle condizioni in cui è stato trovato non può sicuramente svolgere tale compito e, conseguentemente, si rende necessario procedere alla sua pulizia rimodellandone il fondo a mo' di canaletta, intervallandola con tre pozzetti di raccolta acqua in cui posizionare altrettante pompe drenanti per pomparla nella rete di raccolta delle acque bianche, al fine di mettere in sicurezza il fabbricato dal punto di vista idraulico

Foto 5 – Intercapedine rinvenuta nel corso dei lavori (delimitata in rosso)
